16/11/2020

הנידון: תוצאות ניסויי ושלב ראשון של הבדיקות לציפוי CORRIZON של חברת GREEN ICPS.

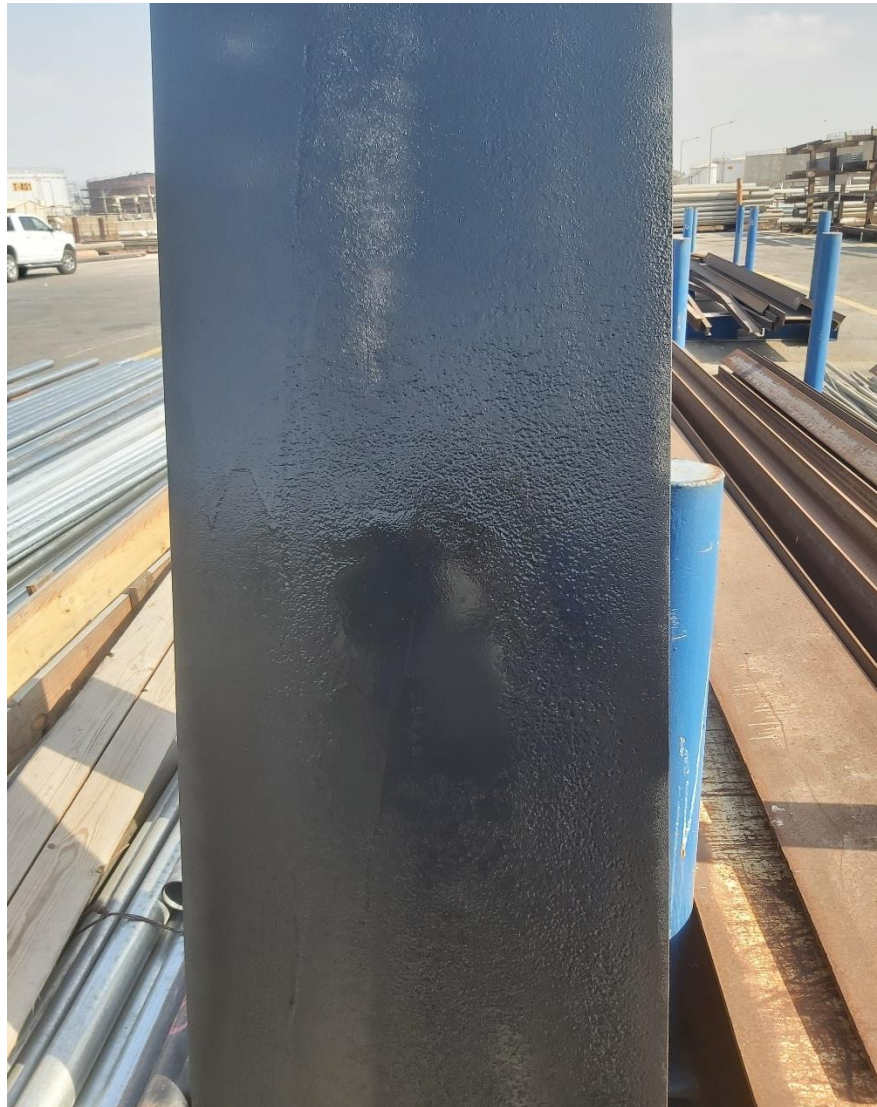
תמונה 1 - פלאטה עם ציפוי

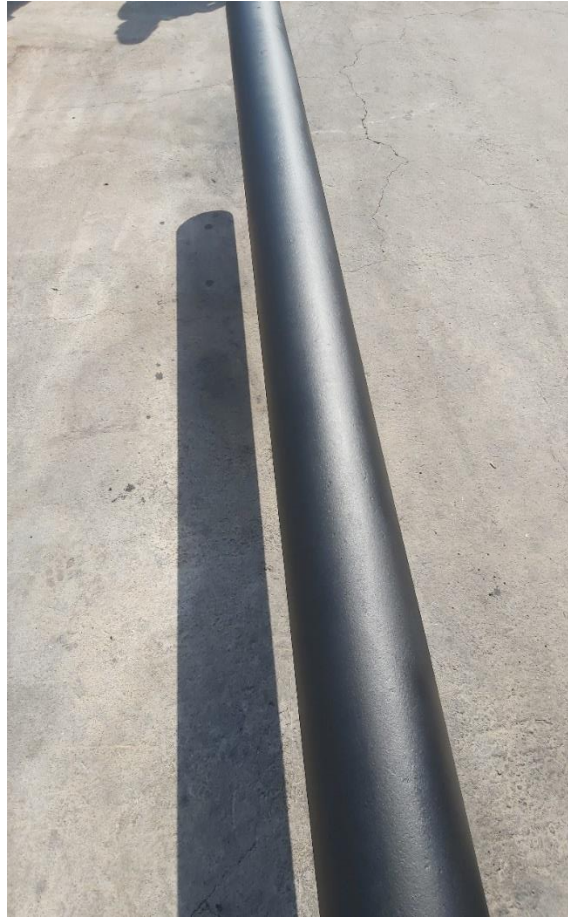
תמונה 2 – צינור עם ציפוי

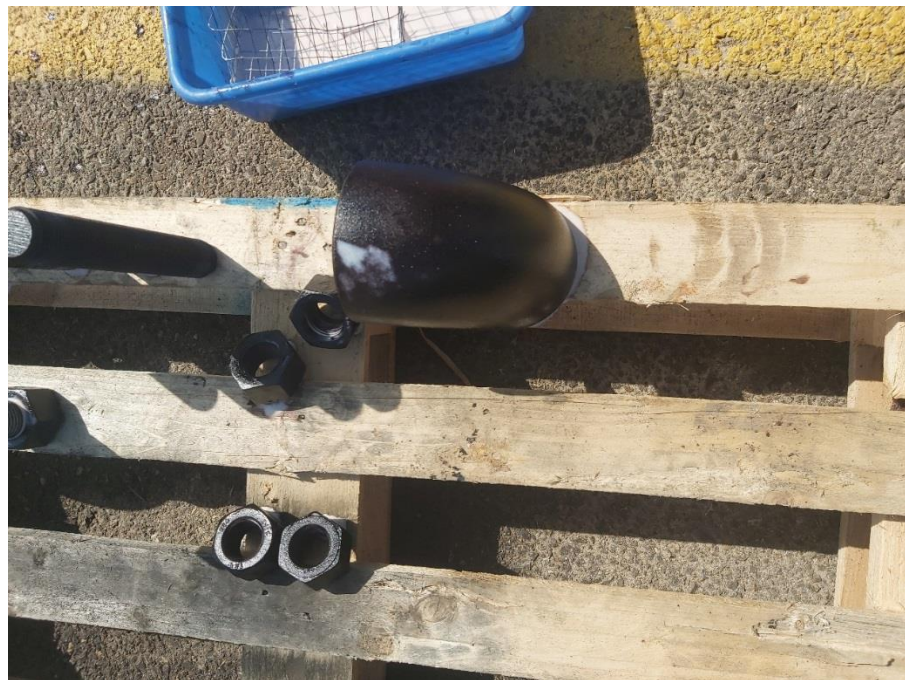
תמונה 3 - אביזרים שונים

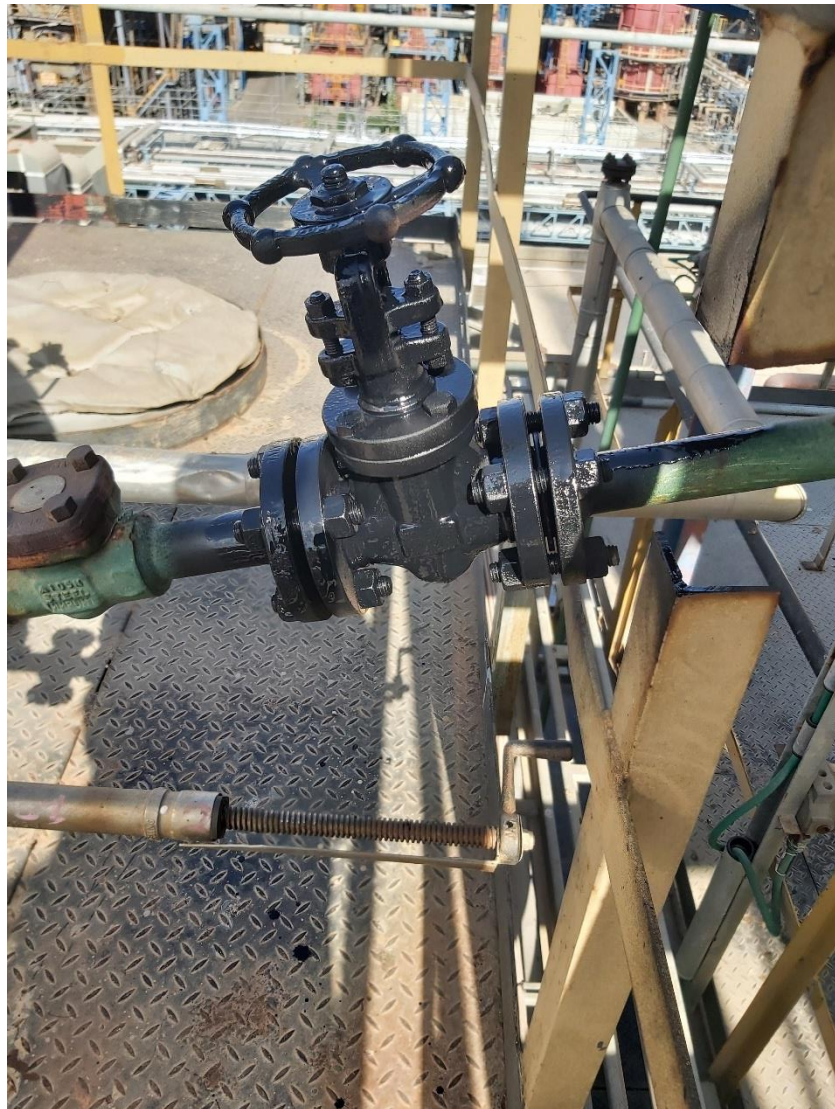
תמונה 4 – ברז ב מתקן 136

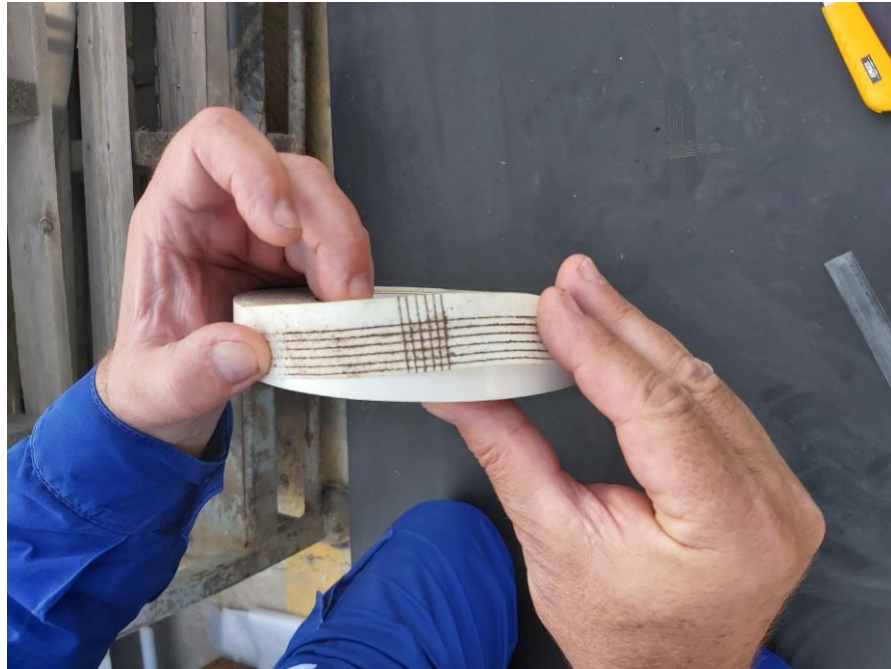
- 3.1. אחרי זמן הנדרש ליבוש מלא בוצעו בדיקות לפי תקנים עבור עובי ואדהזיה – ב 03.11.2020
- 3.2. בדיקות אדהזיה ועובי ציפוי עונה לדרישות מפרט של יצרן – ממוצע $70-100\mu$.
- 3.3. צינור במגדל E-631 עם חלודה עמוקה בערך מילימטר – תוצאת אדהזיה לא תקינה.
- 3.4. בדיקות מתועדות בתמונות 5,6,7.
- 3.5. בדיקות בכיפה ל-301-C-125. תוצאות תקינות.

תמונה 5 - בדיקת אדהזיה

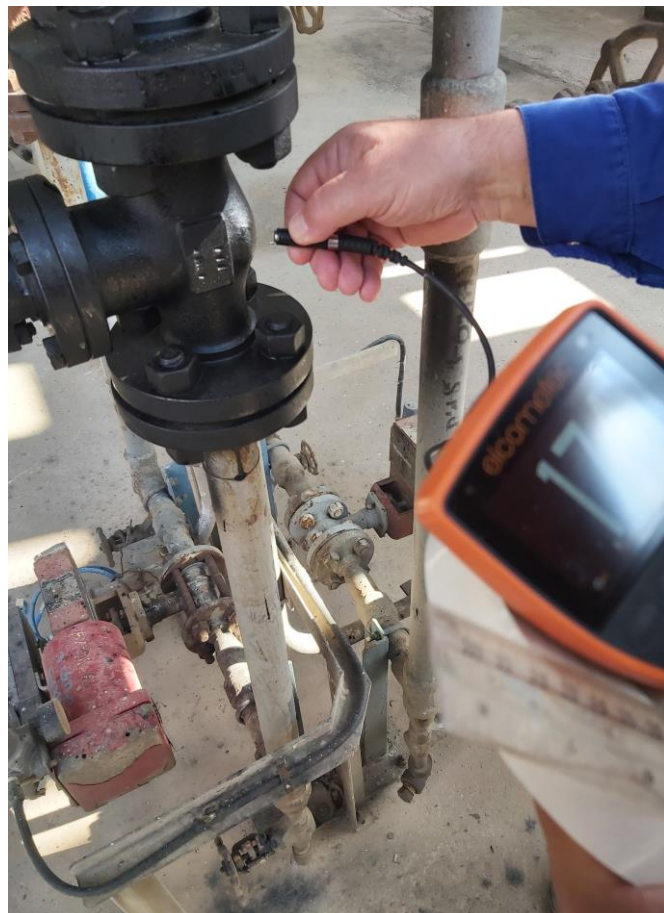
תמונה 6 – בדיקה אובי דופן של הציפוי

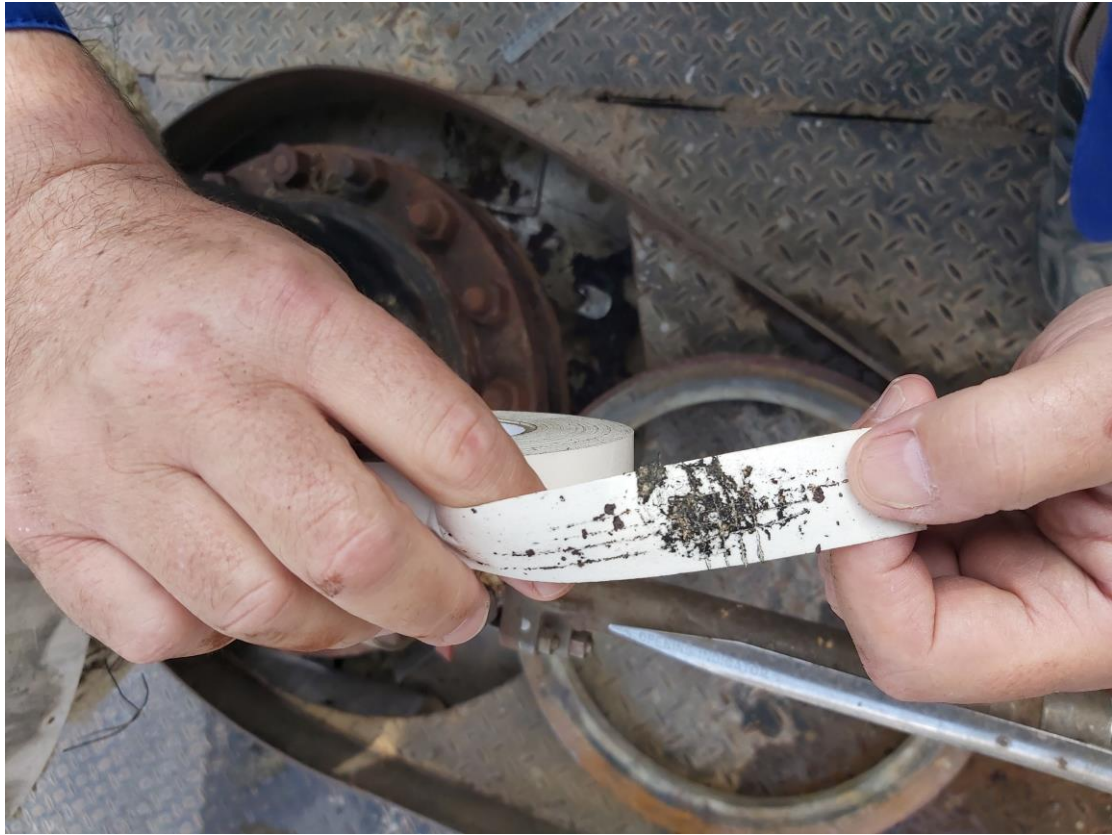
תמונה 7 - ציפוי לא תקין בבדיקה אדהזיה
